**Vegetallis Indústria e Comércio Ltda.**

**Edificações localizadas na Rua Anna Scremin, 200 - Cará-Cará - Ponta Grossa - PR**

**Laudo de Valor de Mercado em Uso**

Esta avaliação tem por escopo avaliar as edificações e benfeitorias localizadas na Rua Anna Scremin, 200 - Cará-Cará - Ponta Grossa - PR, para a finalidade de Determinação do Valor de Mercado em Uso, com data base para janeiro/2026.

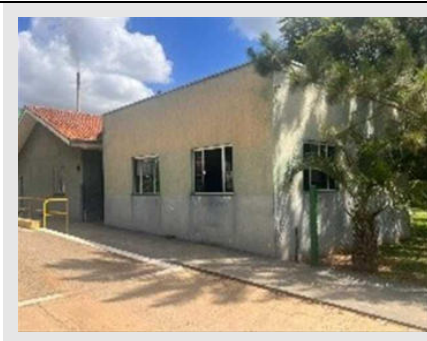
| <b>Tipo:</b> | Prédio Administrativo 2 | <b>N.Pavimentos:</b> | 1 | <b>Padrão.Construt.:</b> | Médio |
| <b>Estrutura:</b> | Concreto e Metálica. | | | | |
| <b>Revest.Externo:</b> | Massa Desempenada Pintada. | | | <b>Pé.Direito:</b> | Não Vistoriado |
| <b>Cobertura:</b> | Telhas Cerâmicas | | | <b>Estr.Cobertura:</b> | Não Vistoriado |
| <b>Área.Constr.:</b> | 290,00 m² | <b>Idade:</b> | 10 anos | <b>Est.Conserv.:</b> | Regular |

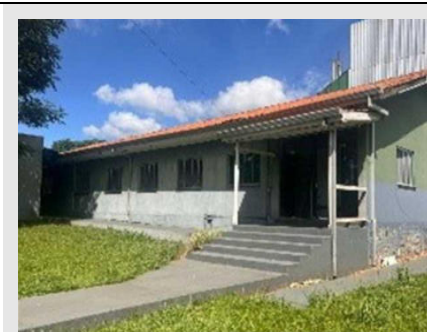
| <b>Tipo:</b> | Prédio - Área de Lazer | <b>N.Pavimentos:</b> | 1 | <b>Padrão.Construt.:</b> | Econômico |
| <b>Estrutura:</b> | Metálica. | | | | |
| <b>Cobertura:</b> | Metálica. | | | <b>Estr.Cobertura:</b> | Não Vistoriado |
| <b>Área.Constr.:</b> | 112,00 m² | <b>Idade:</b> | 6 anos | <b>Est.Conserv.:</b> | Regular |

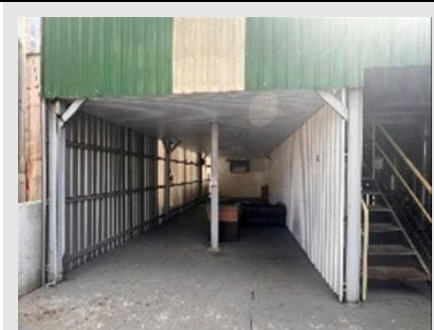
| <b>Tipo:</b> | Base da Planta Destilaria/Caldeira | | | <b>Padrão.Construt.:</b> | Médio |
| <b>Estrutura:</b> | Concreto | | | | |
| <b>Área:</b> | 765,00 m <sup>2</sup> | <b>Idade:</b> | 10 anos | <b>Est.Conserv.:</b> | Entre Regular e Reparos Simples |

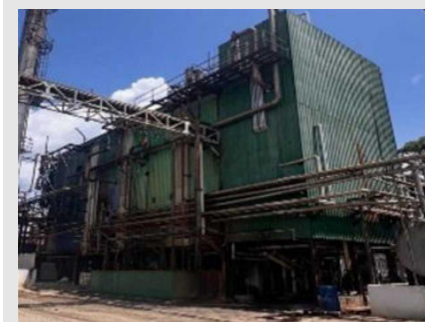
| <b>Tipo:</b> | Planta Hidrogenação | <b>N.Pavimentos:</b> | 2 | <b>Padrão.Construt.:</b> | Simple |
| <b>Estrutura:</b> | Metálica. | | | | |
| <b>Revest.Externo:</b> | Chapa Metálica | | | <b>Pé.Direito:</b> | Não Vistoriado |
| <b>Cobertura:</b> | Metálica. | | | <b>Estr.Cobertura:</b> | Não Vistoriado |
| <b>Área.Constr.:</b> | 350,00 m² | <b>Idade:</b> | 10 anos | <b>Est.Conserv.:</b> | Entre Regular e Reparos Simples |

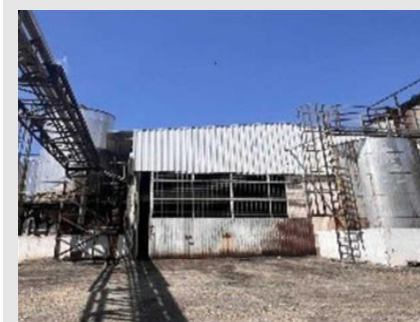
| <b>Tipo:</b> | Planta Oficina Mecânica | <b>N.Pavimentos:</b> | 1 | <b>Padrão.Construt.:</b> | Simple |
| <b>Estrutura:</b> | Concreto e Metálica. | | | | |
| <b>Revest.Externo:</b> | Massa Desempenada Pintada | | | <b>Pé.Direito:</b> | Não Vistoriado |
| <b>Área.Constr.:</b> | 150,00 m² | <b>Idade:</b> | 10 anos | <b>Est.Conserv.:</b> | Entre Regular e Reparos Simples |

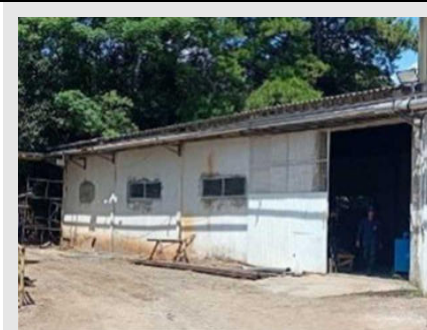
| <b>Tipo:</b> | Planta de Estoque de Produto Acabado | <b>N.Pavimentos:</b> | 1 | <b>Padrão.Construt.:</b> | Simple |
| <b>Estrutura:</b> | Metálica. | | | | |
| <b>Revest.Externo:</b> | Chapa Metálica | | | <b>Pé.Direito:</b> | Não Vistoriado |
| <b>Cobertura:</b> | Metálica. | | | <b>Estr.Cobertura:</b> | Não Vistoriado |
| <b>Área.Constr.:</b> | 800,00 m² | <b>Idade:</b> | 10 anos | <b>Est.Conserv.:</b> | Entre Regular e Reparos Simples |

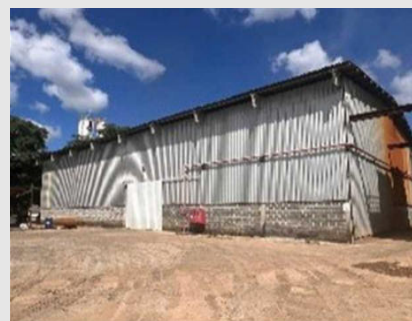
| <b>Tipo:</b> | Planta Almojarifado e Vestiário | <b>N.Pavimentos:</b> | 1 | <b>Padrão.Construt.:</b> | Econômico |
| <b>Estrutura:</b> | Concreto e Metálica. | | | | |
| <b>Revest.Externo:</b> | Massa Desempenada Pintada. | | | <b>Pé.Direito:</b> | Não Vistoriado |
| <b>Cobertura:</b> | Telhas Cerâmicas. | | | <b>Estr.Cobertura:</b> | Não Vistoriado |
| <b>Área.Constr.:</b> | 225,00 m² | <b>Idade:</b> | 10 anos | <b>Est.Conserv.:</b> | Entre Regular e Reparos Simples |

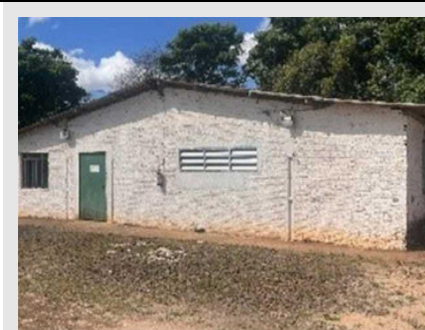
| <b>Tipo:</b> | Planta Subestação | <b>N.Pavimentos:</b> | 1 | <b>Padrão.Construt.:</b> | Simple |
| <b>Estrutura:</b> | Concreto e Metálica. | | | | |
| <b>Revest.Externo:</b> | Massa Desempenada Pintada | | | <b>Pé.Direito:</b> | Não Vistoriado |
| <b>Área.Constr.:</b> | 56,30 m² | <b>Idade:</b> | 10 anos | <b>Est.Conserv.:</b> | Entre Regular e Reparos Simples |
